MAIRIE de DUGNY - 55100 DUGNY sur MEUSE

**REHABILITATION DE LA CHAPELLE DE BILLEMONT
rue Eugène Français - 55100 DUGNY SUR MEUSE**

**DIAGNOSTIC - ETUDES D'AVANT PROJET****SOMMAIRE**

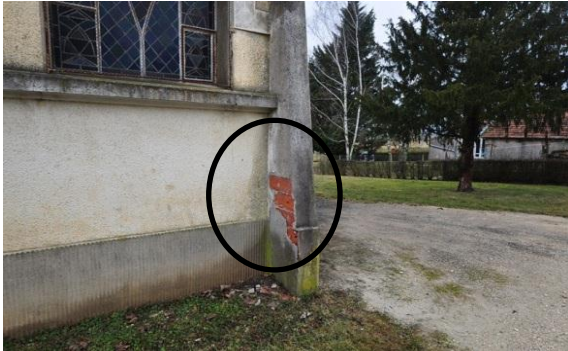
- * les maçonneries porteuses en brique de terre cuite supportent des chocs thermiques et des infiltrations surtout au Sud-Ouest mais aussi en partie courante du fait d'un enduit mince qui n'est plus protecteur
- * la brique est localement fragilisée et poreuse voire cassante du fait de son ancienneté et de volumes intérieurs non chauffés en hiver : les migrations d'humidité se font dans tous les sens

enduit et brique érodés

**l'objectif premier de préservation de l'enveloppe, nécessite dans le cadre d'une restructuration à l'identique la démolition des enduits extérieurs (déjà tombés sur le pignon Ouest) et le risque d'endommager le support maçonné déjà très fragilisé tant par l'érosion que par les chocs thermiques.*

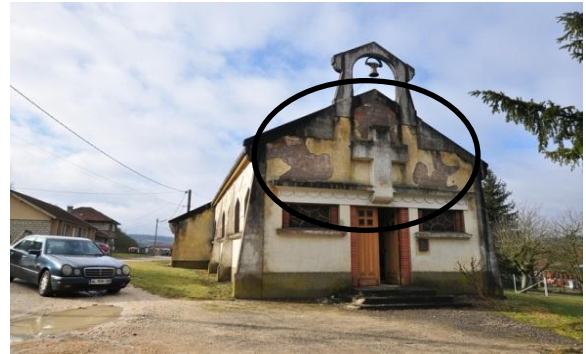
enduit défectueux

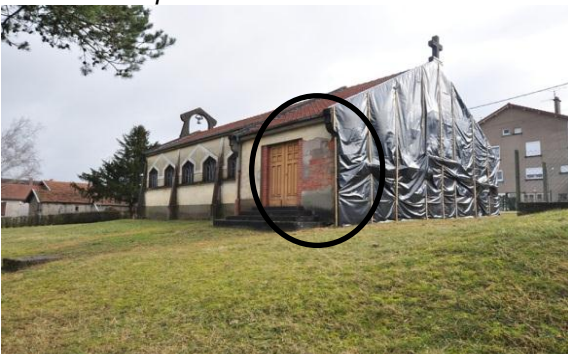
brique à nu

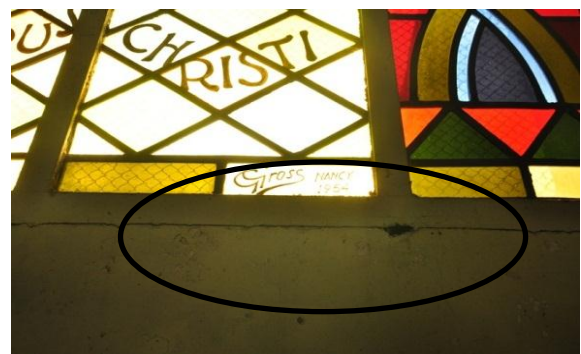
liaison acier - brique défectueuse

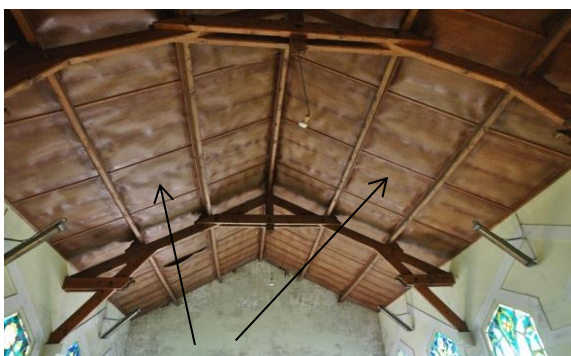
*le chevonnage et le liteaunage sont masqués par des panneaux bois en isorel(?) gauchis par le temps et les infiltrations.

panneaux bois-isorel (?)
sous chevrons

*la dépose des liteaux et des chevrons non récupérés à évacuer avec traitement suivant leur constitution

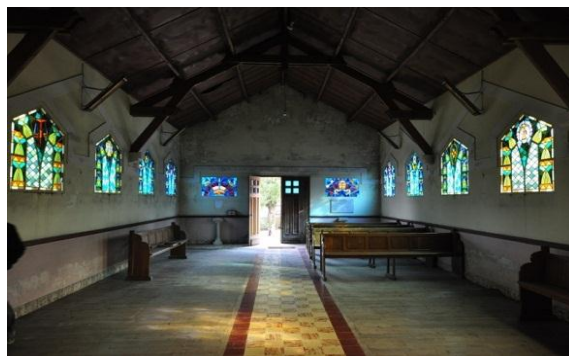
fermes à entrait retroussé
et jambes de force
et blochet

*la vérification des pannes et leur traitement en cas de conservation sinon leur remplacement

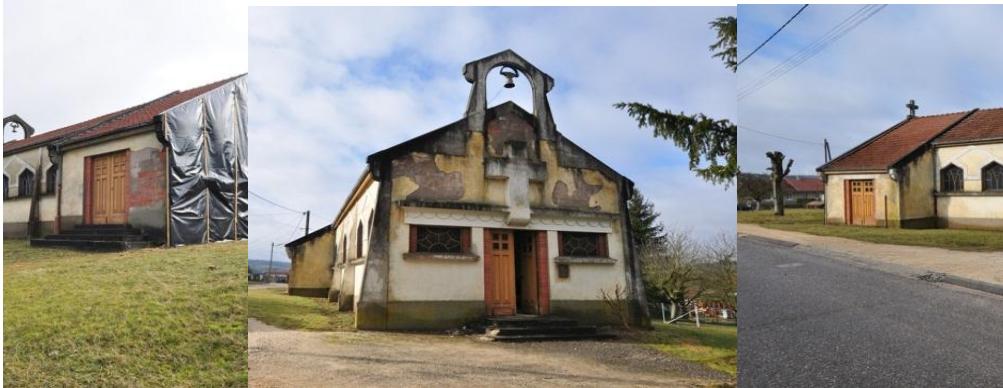
* les menuiseries extérieures sont constituées essentiellement par les portes intérieures et extérieures : l'ensemble est fatigué, non isolant et non adapté aux futurs locaux

porte façade Nord-Ouest

porte d'entrée

porte façade Sud-Est

Le remplacement des blocs-portes doit observer les règles ci-dessous :

*les portes possèdent un passage libre de 0,90m au minimum

*le matériau et la composition des blocs portes est en correspondance avec la volonté architecturale du projet : réalisation à l'identique, vitrage isolant, accès sécurisé, etc...

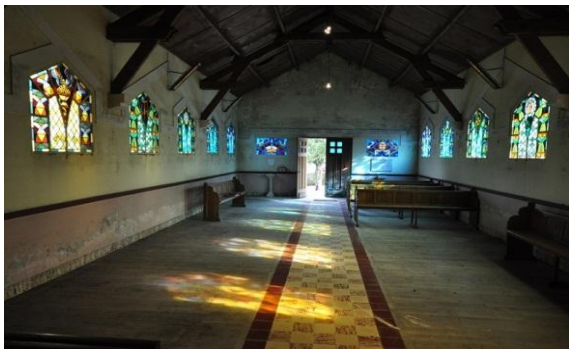
*parquet chêne sur terre plein pour la nef en mauvais état (affaissements)

chemin carrelé et parquet

**rehausser le niveau intérieur du bâtiment de 16cm pour permettre l'accessibilité aux locaux annexes (sanitaires et office) en déposant le parquet, et en réalisant un dallage au niveau du carrelage actuel*

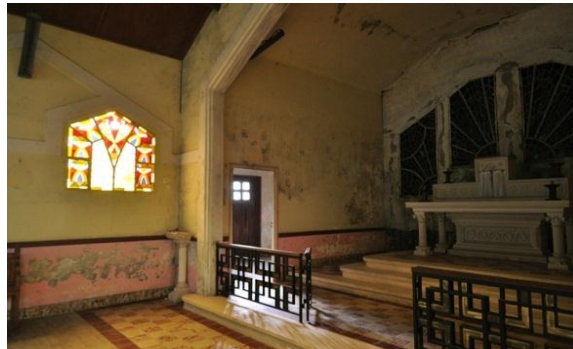
revêtement carrelé au sol en "croix"

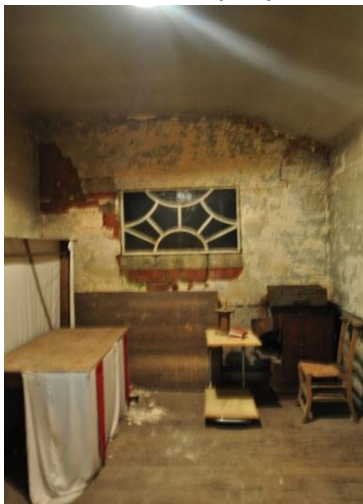
peinture avariée

**les peintures sont réalisables sur des supports sains (murs enduits, doublages, etc...)*

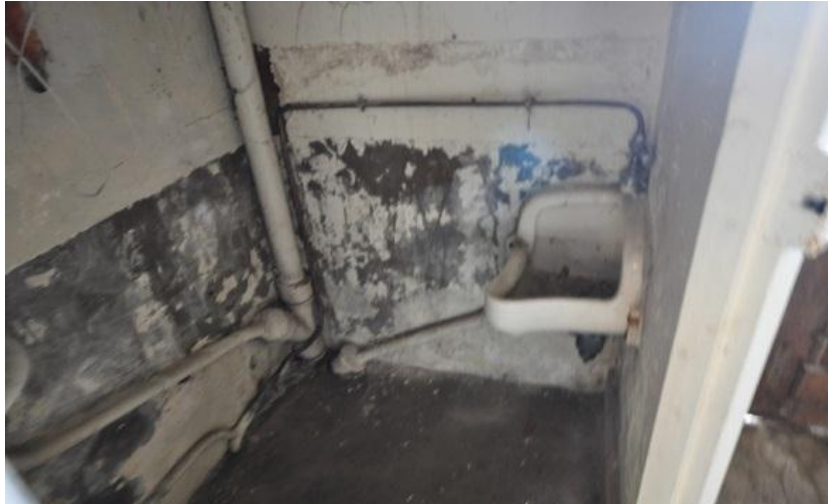
sol ciment

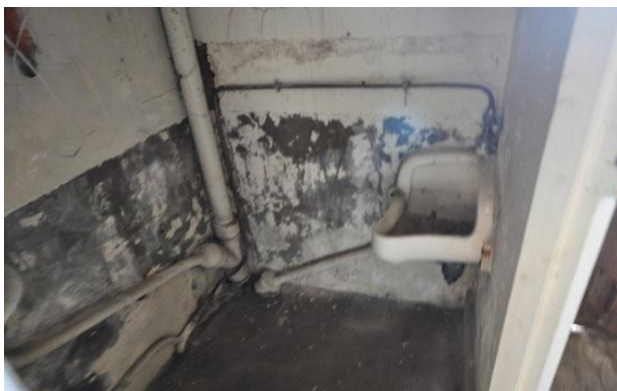
**les appareils sanitaires sont vétustes*

urinoir année 50

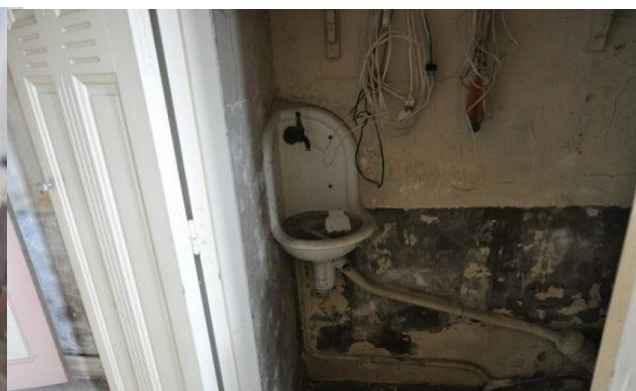
lavabo d'angle année 50

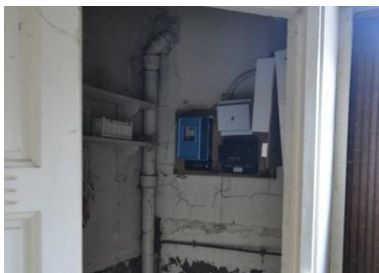
*le tgbt est positionné dans le sanitaire (non conforme)

tableau électrique

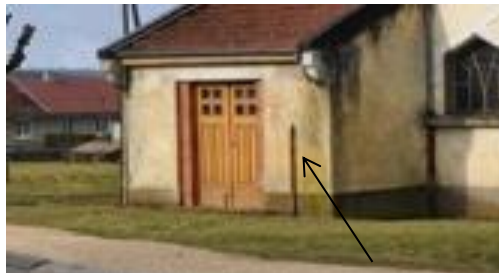
*le raccordement électrique se fait en enterré sur la façade Sud-Est depuis le réseau aérien sur la rue

pénétration ERDF
