MAIRIE de DUGNY - 55100 DUGNY sur MEUSE

**REHABILITATION DE LA CHAPELLE DE BILLEMONT
rue Eugène Français - 55100 DUGNY SUR MEUSE**

**DIAGNOSTIC - ETUDES D'AVANT PROJET****SOMMAIRE**

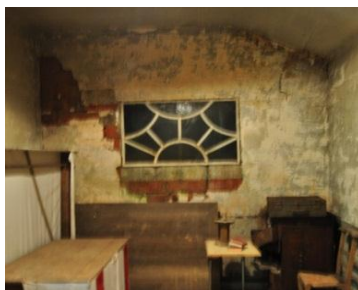
*le chevonnage et le liteaunage sont masqués par des panneaux bois en isorel(?) gauchis par le temps et les infiltrations.

La réhabilitation nécessaire de la couverture pour assurer l'étanchéité haute du bâtiment au vu de sa future utilisation mais surtout de sa conservation, impose :

*la dépose de la couverture de tuile en terre cuite , à concasser sur site pour le concept HQE ou à évacuer pour réemploi forestier
